# Veldinspectie natuurcompensatie Limburg

EA240062.R01.v3.0

16 oktober 2024

**Opdrachtgever**  
Provincie Limburg

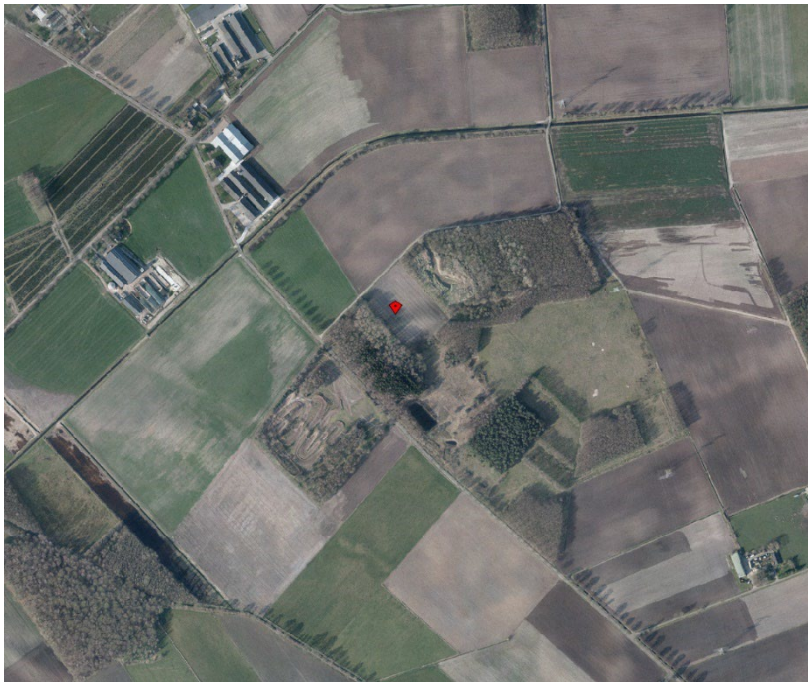
Figuur 9 ligging compensatieperceel NDW00 T 624

Het in te richten perceel betreft perceel NDW00 T 624 met een oppervlakte van 1,5260 in eigendom van de provincie Limburg. Perceel 624 is tot recent in gebruik geweest als akker. In 2015 ligt het perceel braak en is begroeid met akkeronkruiden.

Hoewel er geen fosfaatonderzoek heeft plaatsgevonden het perceel mag er van uit worden gegaan dat in perceel 624 de fosfaatgehalten zeer hoog zullen zijn. Er zal waarschijnlijk net zoveel fosfaat in de bodem zitten als in de percelen waarvan het fosfaat wel onderzocht is (BWare, 2013). Dit houdt in dat tot op een diepte van ca 50cm het fosfaatgehalte te hoog is voor het ontwikkelen van schrale natuur.

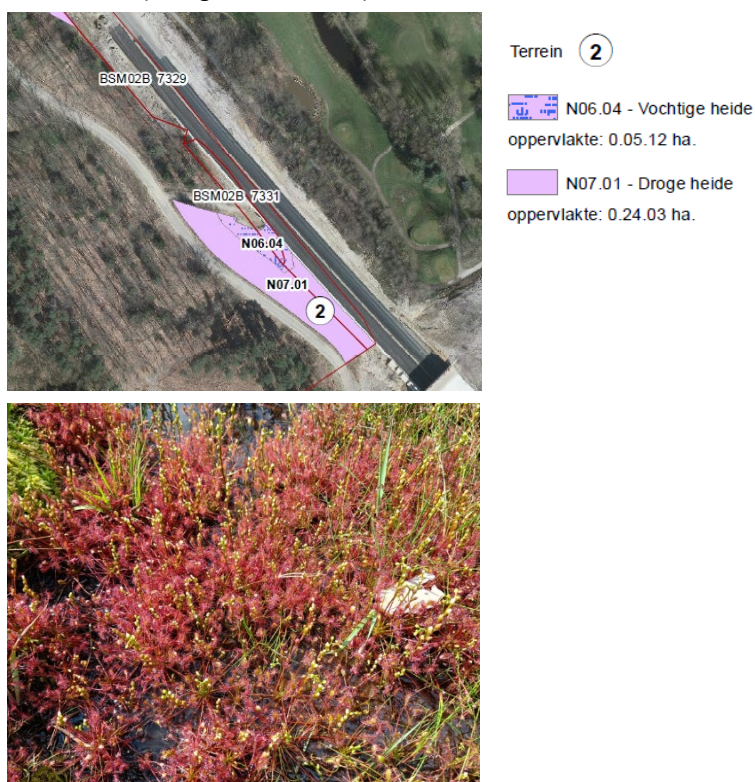
Een voorbeeld hiervan is terug te zien bij het perceel ten noorden van het Ecoduct Feldbiss. Hier is een gedeelte Vochtige heide N06.04 ingetekend. Oppervlakte 0.05.12 ha. De vorm van de natte heide strekt zich bij deze een stuk verder door en lijkt iets nauwer uit te lopen. De constatering is dat de huidige oppervlakte overeenkomt met wat oorspronkelijk de opgave was alleen dat de feitelijke begrenzing afwijkt van de vastgelegde grenzen in het inrichtingsplan. Op een andere locatie (Voormalige perceel SNN))E.286.) waar een kruidenrijk en faunarijke grasland aanwezig zou moeten zijn staat het vol met reuzenpaardenstaart wat door een kweluittrede als oorzaak kan hebben (zie figuur hieronder).

Figuur 15 zonnedaauw op terrein met vochtige heide

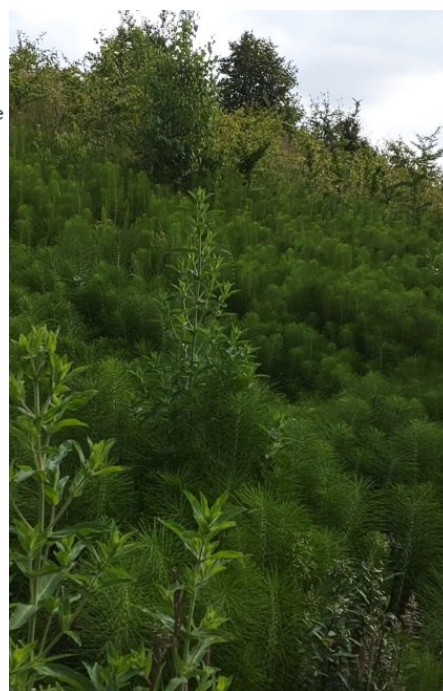
Figuur 16: reuzenpaardenstaart

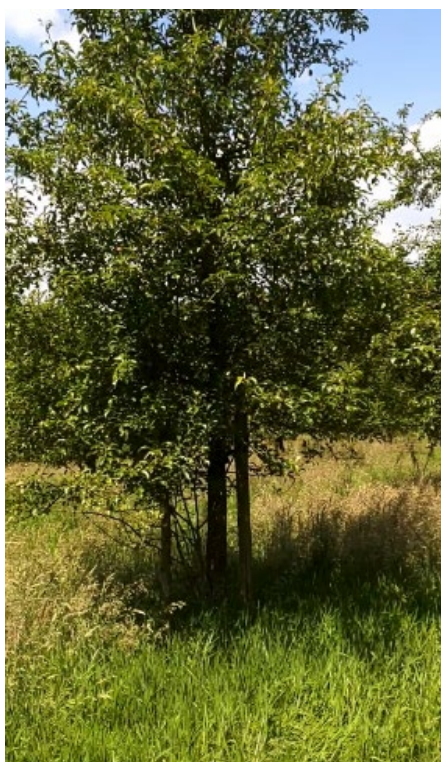
Een ander voorbeeld is het achterstallig snoei-beheer van het natuurdoeltype Hoogstamboomgaard. Voor 80% van alle percelen met dit natuurdoeltype is er slecht of helemaal geen snoei-beheer gepleegd. Sommige van deze percelen hebben een regeling dat er niet jaarlijks gesnoeid moet worden, wat ook aangegeven staat, maar als de aanplant van betreffende boomgaarden grofweg 4-5 jaar geleden is uitgevoerd, kunnen we stellen dat bij veel boomgaarden ook al 4-5 jaar geen snoei-beheer heeft plaatsgevonden. Als voorbeeld perceel NUT00B.439 waar LO1.09 hoogstamfruitboomgaard onderkomen en afwijkend beheer alsmede LO1.05 knip- en scheerhaag onderkomen en afwezig is en struweelrand (LO1.10) de overhand dreigt te nemen

Figuur 17: opschot naast stam

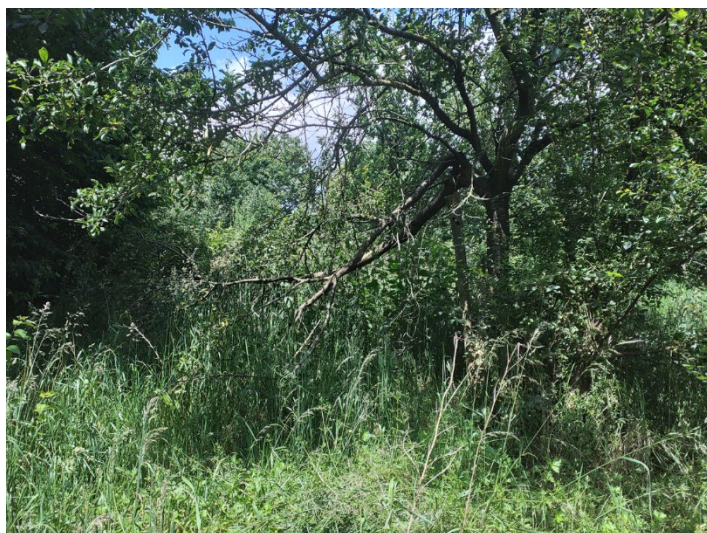
Figuur 18; niet beheerde hoogstam fruitgaard

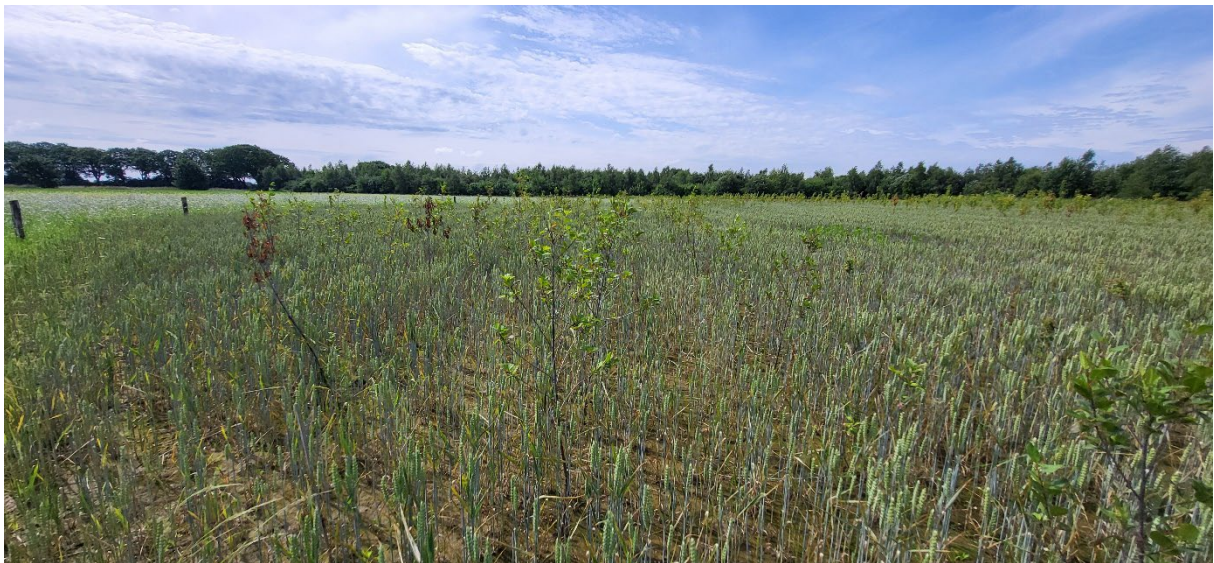
Figuur 18: zicht op deel ten zuiden van de Trappistenweg

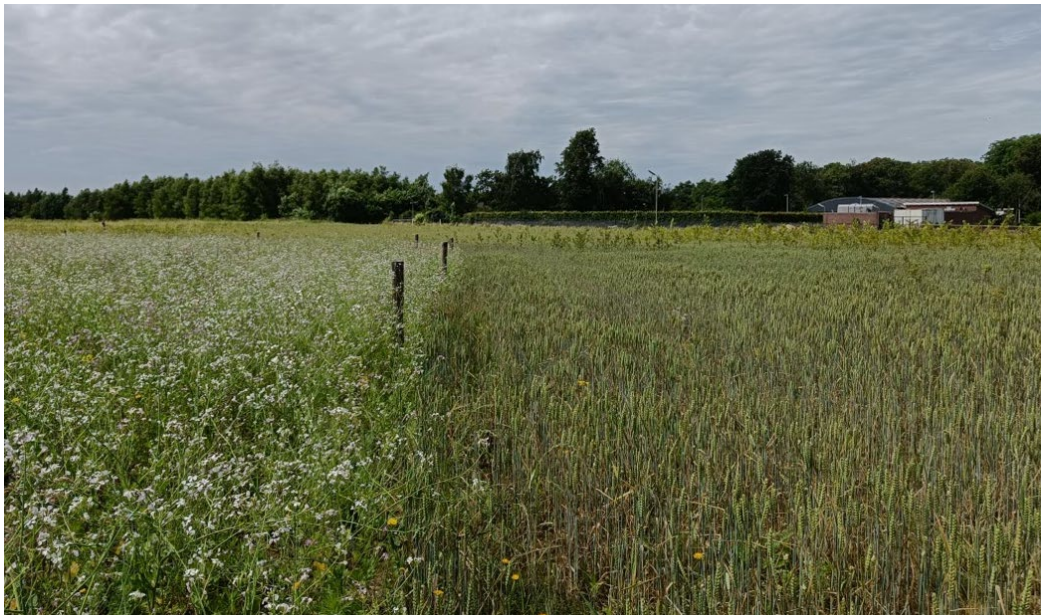
De slingerende vorm van dit perceel wordt door alleenstaande palen (acacia?) begrensd.

Figuur 19; solitaire palen als begrenzing van de slingerende vorm

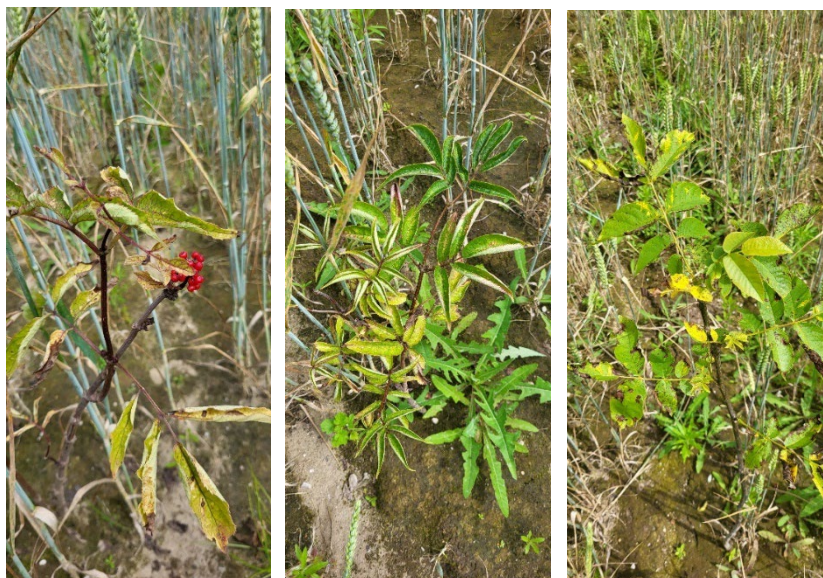
De actie om het perceel in te zaaien met graan werkt dus goed om het onkruid te onderdrukken. Het aangeplante bosplantsoen ondervindt hierdoor minder concurrentie. Zie

Figuur 20 voorbeeld van aanplant met weinig druk van kruiden door de aanwezigheid van graan

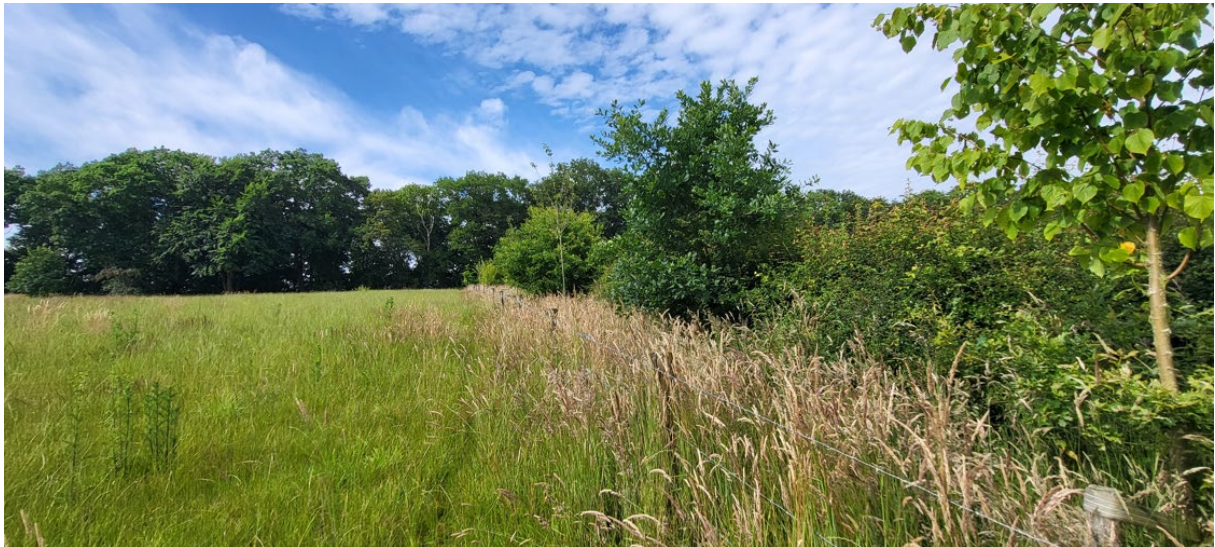
De compensatielocatie kent een kruidenrijk grasland in ontwikkeling. De randen van dit perceel zijn zoals het inrichtingsplan aangelegd en kennen een correcte aanpak van de aanplant (plantafstanden) als ook de boombeschermingsmiddelen (boompaal, gietrand, boomband, ...). Het perceel kent aan de westelijke zijde een bestaande knip- en scheerheg.

In de inrichtingsplannen staat duidelijk beschreven dat het perceel een “kruiden- en faunarijke akker” moet zijn. Het perceel wordt in deze beheerd als zijnde een “kruiden- en faunarijke grasland”. De ontwikkeling en aanwezigheid van vogels/insecten en ander wild is zeker, maar hier is de grote vraag; is dit de bedoeling om het te beheren als een grasland of als akker.

Verdere inrichtingselementen staan er goed bij. De bestaande knip- en scheerheg voldoet aan het snoei-beheer. Het oogt erna dat het vorig jaar nog gesnoeid is door het schot wat er tijdens het veldbezoek nog op zit. De oostelijke perceelsrand kent een nieuw aangeplante knip- en scheerheg. Deze is in ontwikkeling en ziet er over het algemeen goed uit. In deze haag zit maximaal 10% uitval. De bomen die geplant zijn (ook aan de oostelijke en westelijke perceelsranden) staan goed in het blad, buiten twee stuks. Hiervoor moet in het komend plantseizoen een inboet plaatsvinden.

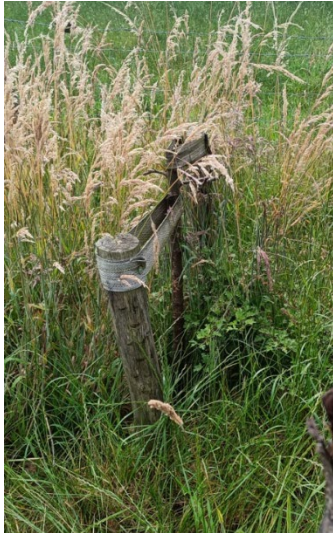
Figuur21: boom afgebroken bij bevestiging van boomband

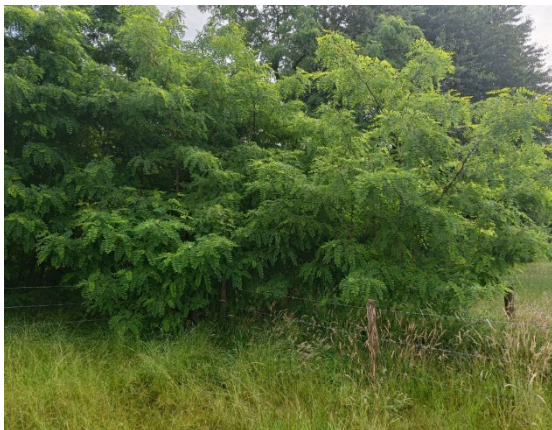
De houtwal aan de noordelijke zijde van het perceel kent een overwoekering van de reeds aanwezige Robinia pseudoacacia. Deze woekert en spreid zich uit over het grasland en ook de knip en scheerheg komt in het gedrang als deze niet wordt beheerd. Daarnaast is aan de noordwestelijke hoek een woekering van adelaarsvaren.

Figuur22 Woekering door Acacia in haagplantsoen

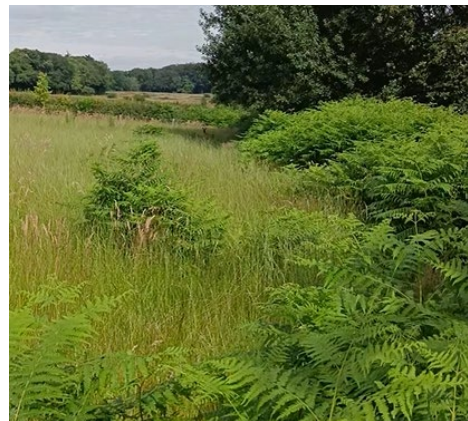
Figuur23: Woekering van de adelaarsvaren

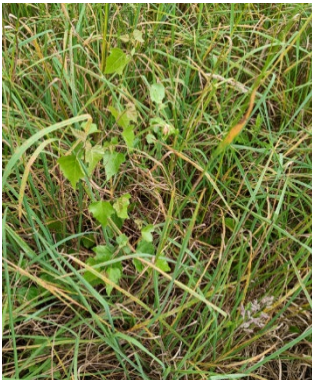
Er is een hoeveelheid van 0,2 ha nodig voor de compensatie. Het gehele perceel is 15.330 m<sup>2</sup>. De oppervlakte komt overeen, maar de inrichting van het terrein is moeilijk terug te zien. Door het ontbreken van een duidelijk inrichtingsplan (tekening of iets dergelijks) van deze locatie is het moeilijk om te beoordelen wat is aangeplant en wat niet. Qua boomvormers staan er voornamelijk Ruwe berken die van formaat zijn. Verder zijn er diverse soorten aangetroffen, zoals de populier, linde, lijsterbes en eik, waarvan er vermoeden is dat dit meer een spontane ontwikkeling is.

Figuur 25 zaailing van een berk

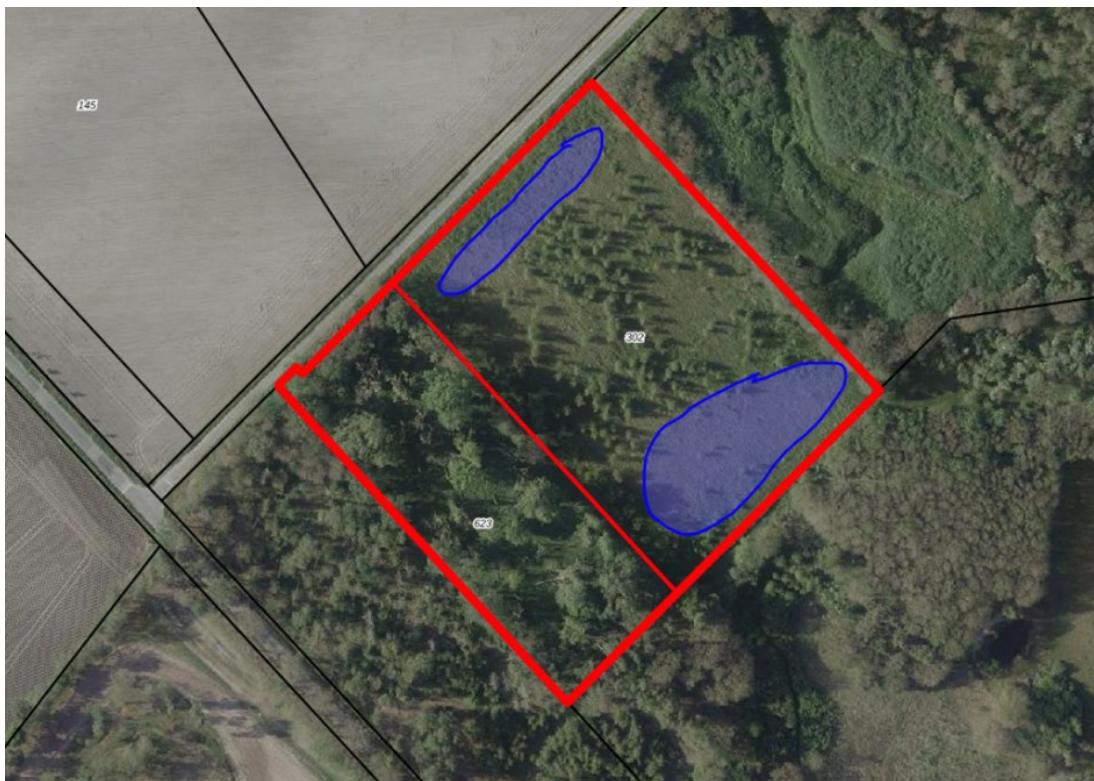
In de aangeleverde documentatie wordt over een 1250m<sup>2</sup> geschreven dat niet werd aangeplant. Vermoedelijk is dit het gedeelte wat evenwijdig aan de naastgelegen weg is. Daarnaast is ook het meest zuidelijke deel is minder dicht begroeid. Hieronder in de figuur zijn deze plekken in het blauw aangegeven.

Figuur26: minder dicht begroeide delen van perceel 302. Bron: perceelloep.nl. Datum satellietfoto: 2023

Van de totale oppervlakte van 15.330 m<sup>2</sup> is er een oppervlakte niet aangeplant, namelijk 1.250 m<sup>2</sup>. Er blijft nog 14.080 m<sup>2</sup> over. Hiervan is ongeveer 5.500 m<sup>2</sup> bebost (minimaal 60% kroonbedekking).

Met andere woorden; ongeveer 61 % is niet bebost.

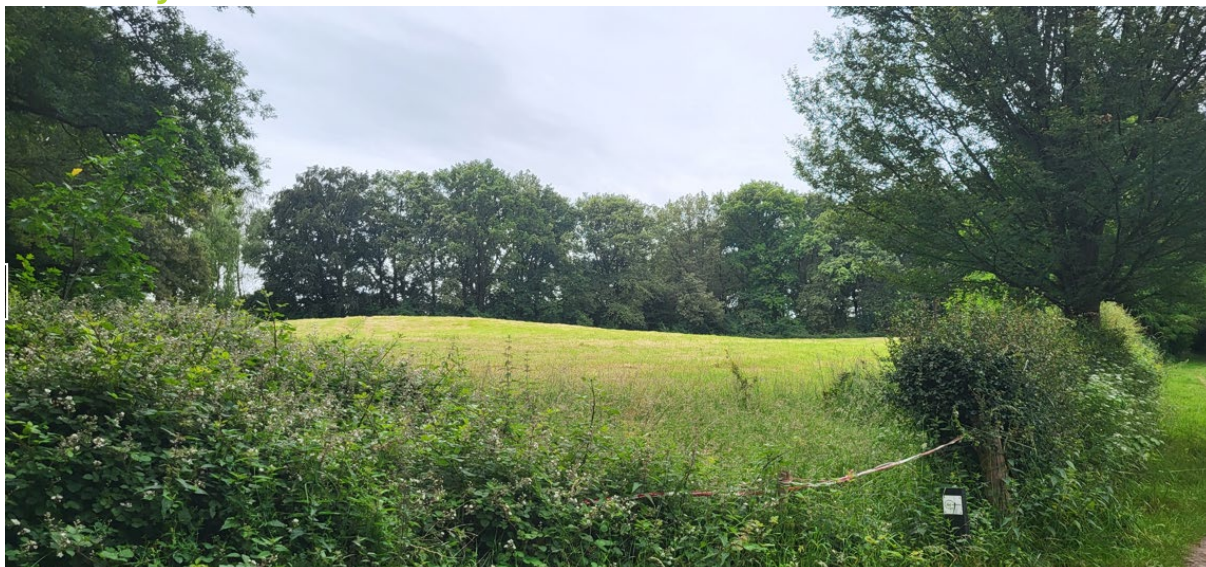
Op de compensatie locatie is een grasland aanwezig. Het compensatieperceel maakt onderdeel uit van een groter perceel. In het veld is geen onderscheid waarneembaar tussen het beoogde kruiden- en faunarijk grasland en het grasland er omheen. Dit grasland eromheen is overigens ook onderdeel van NNL en heeft hetzelfde doeltype, Kruidenrijk- en faunarijk grasland.

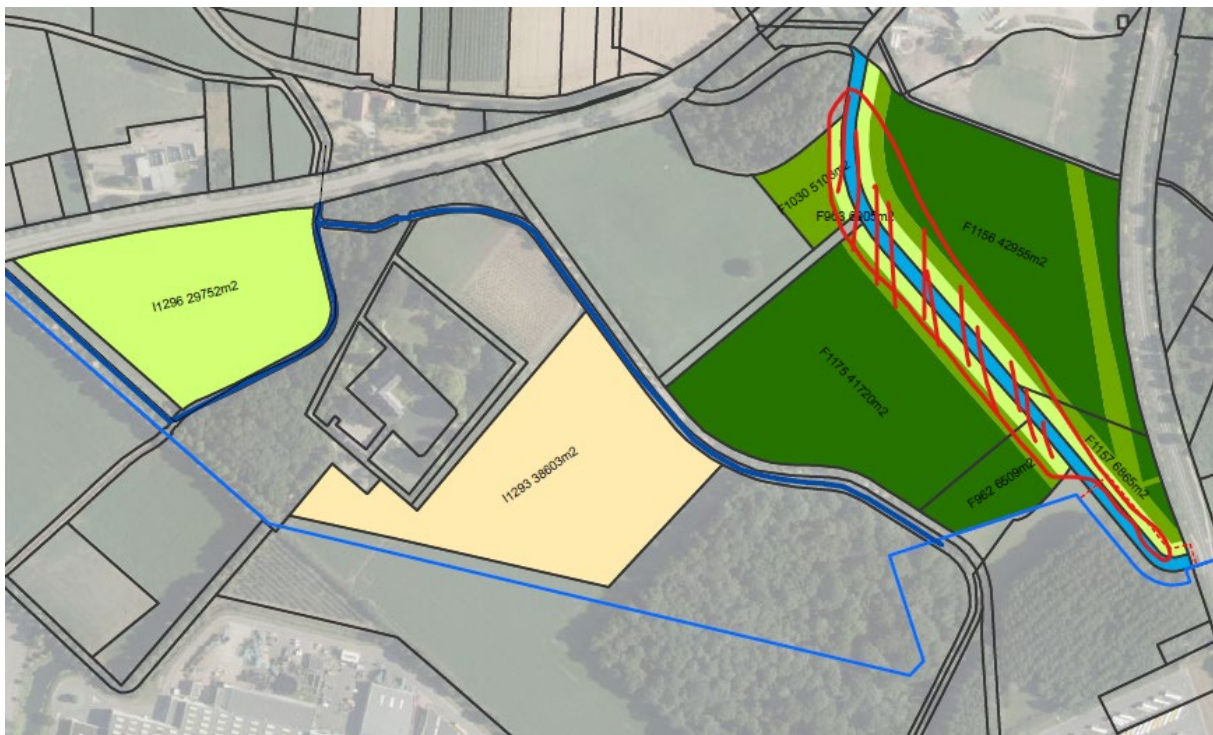
Onderstaande afbeelding geeft in het rood een indicatie weer, waar de werkzaamheden plaatsvonden.

Figuur 28: werkzaamheden tijdens veldbezoek in rood.

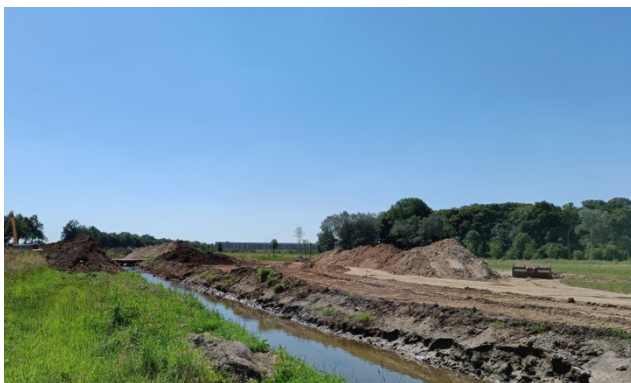
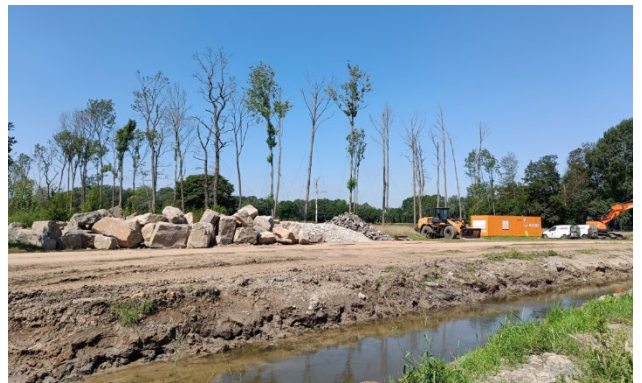
Figuur 29: herinrichting Geleenbeek ten tijde van veldbezoek.

De aannemer die tijdens het veldbezoek aan het werk was, heeft hier enkele bouwketen geplaatst en plaatselijke voorziening voor opslag en parkeerplaats. Deze beperkt zich tot de rand van goudgroen grasland. Hierachter situeert zich een kruidenrijk grasland (goudgroen). Dit gedeelte voldoet aan de kwalitatieve verplichting. Hieronder een foto van het grasland en rechts ervan een indicatie waar de bepaalde foto genomen is.

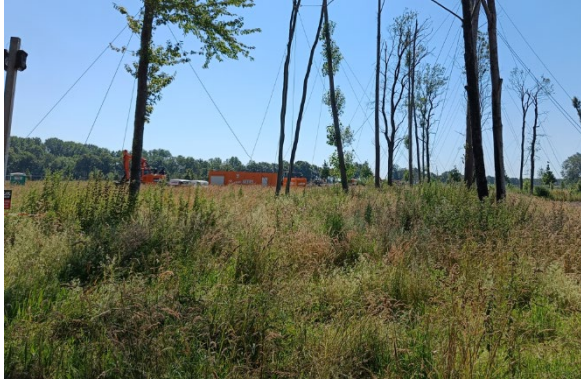
Figuur 30: gedeelte goudgroen kruidenrijk grasland achter de opstelling van de aannemer.

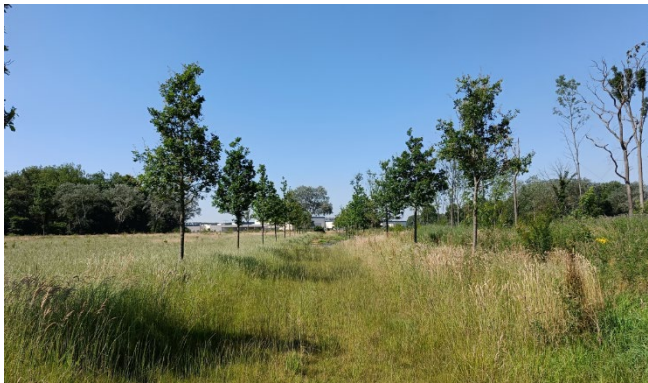
Figuur 32: aangeplante laan met voornamelijk zomereiken (dit situeert zich in het compensatiegedeelte "Haagbeuken essenbos goudgroen").

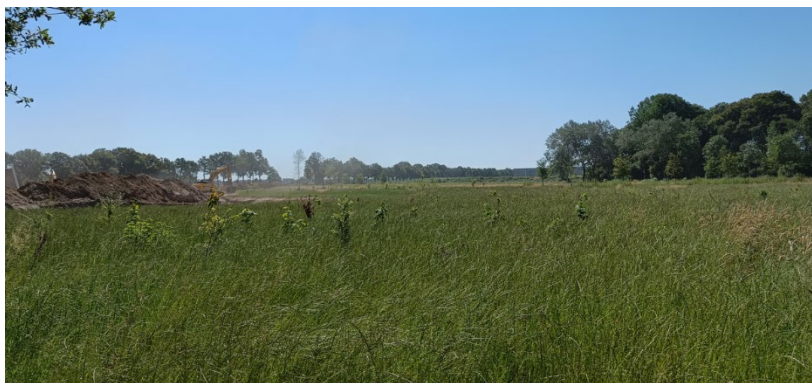
Figuur 34: bosplantsoen  
Aanwezigheid van bosplantsoen. Dit is aangelegd cf. het inrichtingsplan.

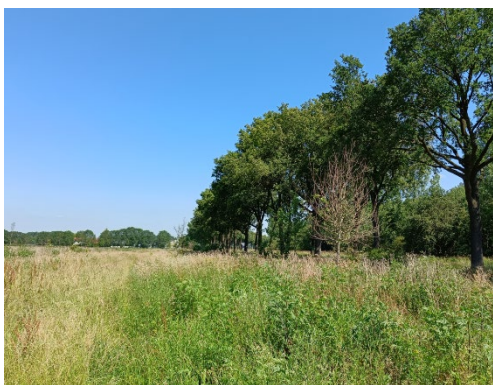
Figuur 36: kruidenrijk grasland "pad" tussen het bosplantsoen door met her en der een aangeplante boom.

Aanplant van bosplantsoen en verschillende bomen is aanwezig en aangebracht op de locaties. Dit is conform het inrichtingsplan aangebracht.

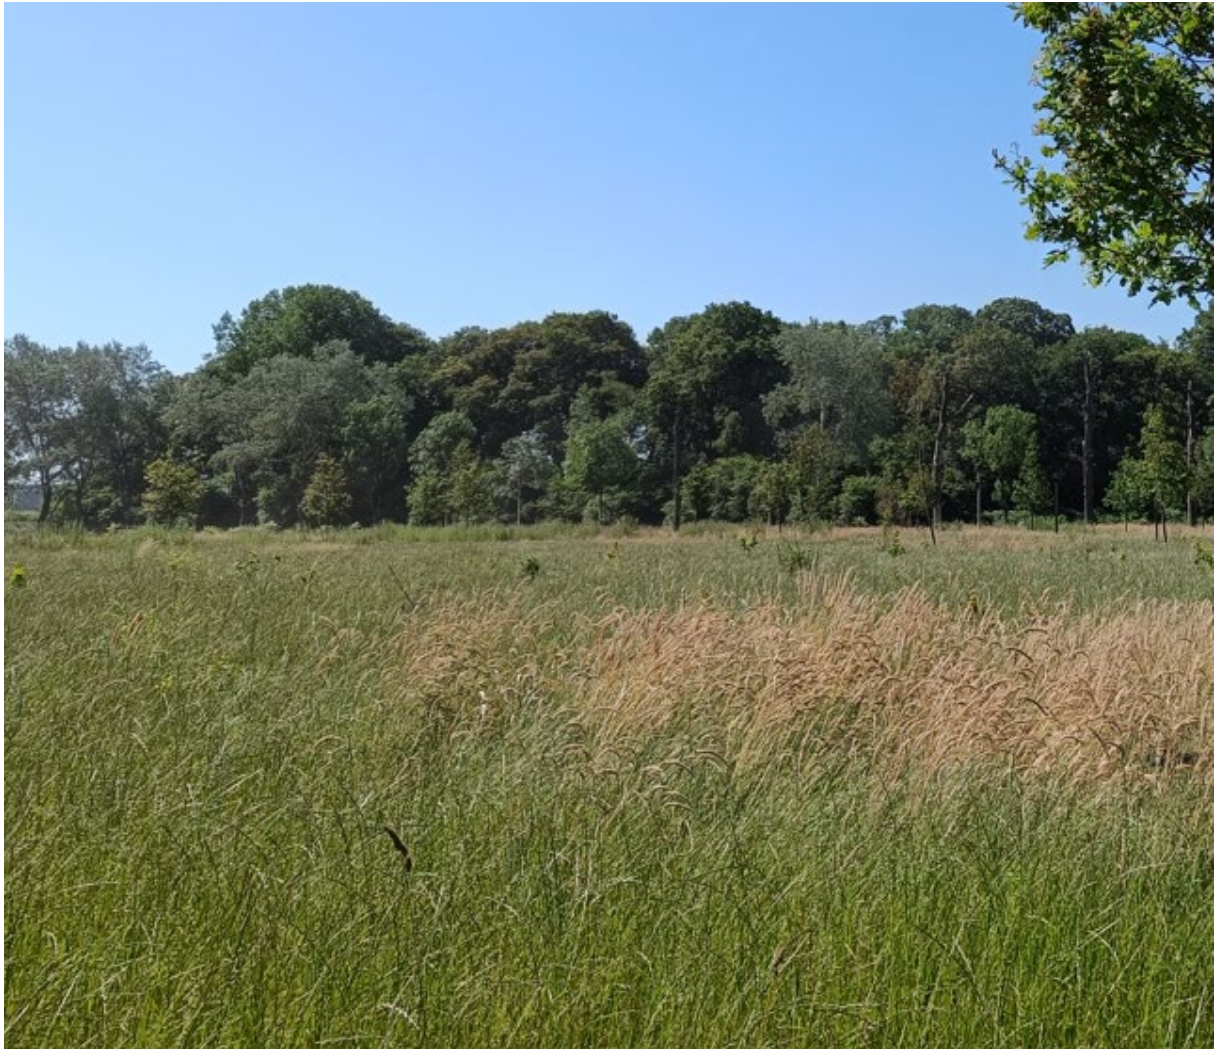
Wat betreft het aangeplante plantsoen mag er het een en ander worden ingeboet. Schatting dat ca. 30% is uitgevallen van het bosplantsoen. De aanplantmaat werd in het inrichtingsplan omschreven als 30-40. Dit is een kleine aanplantmaat. Gezien het feit dat het bosplantsoen voornamelijk door een grassige vegetatie wordt omsingeld, is het moeilijk om te zien waar het bosplantsoen hier al reeds bovengruit is gegroeid of dat de beplanting uitgevallen is.

Figuur 40: Boven de grassige vegetatie komen her en der een plukje loof uit.

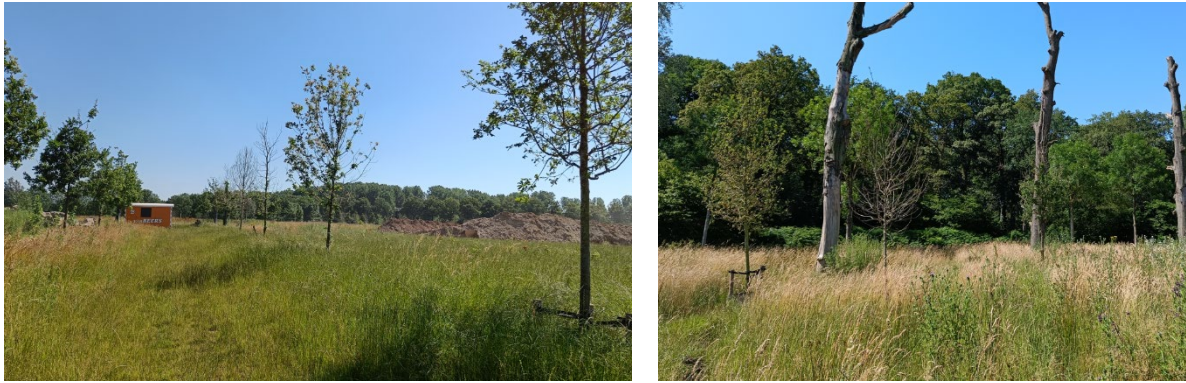
De bomen in dit gebied zijn niet allemaal aangeslagen. Het gaat over de verschillende eiken in het plangebied die aangeplant zijn als laan. Maar ook de solitaire of bomen in groep staan niet allemaal er goed bij. Schatting is dat 20% uitgevallen is of niet vitaal.

Figuur 41: Uitval van diverse bomen

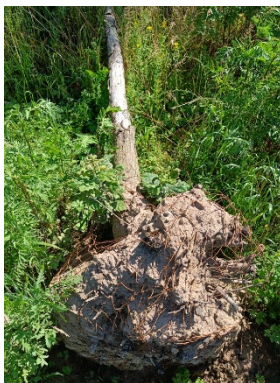
Figuur 42

Ten oosten van de Geleenbeek boom aangetroffen die ogenschijnlijk niet is aangeplant. Mogelijk is deze ook ten behoeve van de werkzaamheden aan de Geleenbeek uit de grond gehaald en hier geplaatst.

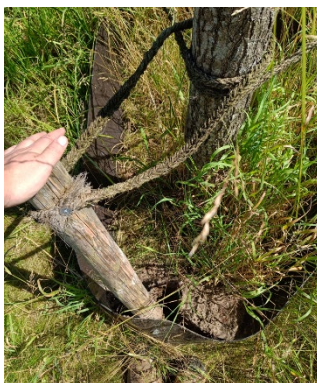
De boomverankering is niet uniform. De ene boom heeft geen verankering meer. Andere bomen zijn bevestigd met boomband en de andere met juteband. Diverse boompalen zijn al afgebroken of niet meer aanwezig.

Figuur 43: boomverankering

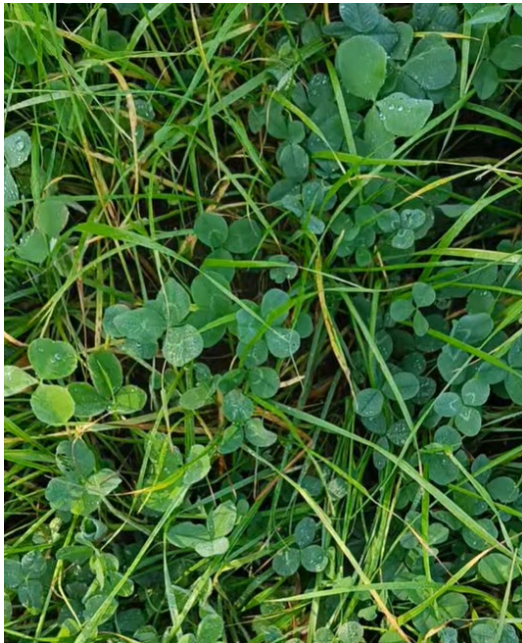
Figuur 44: gras en klaver, cf. inrichtingsplannen

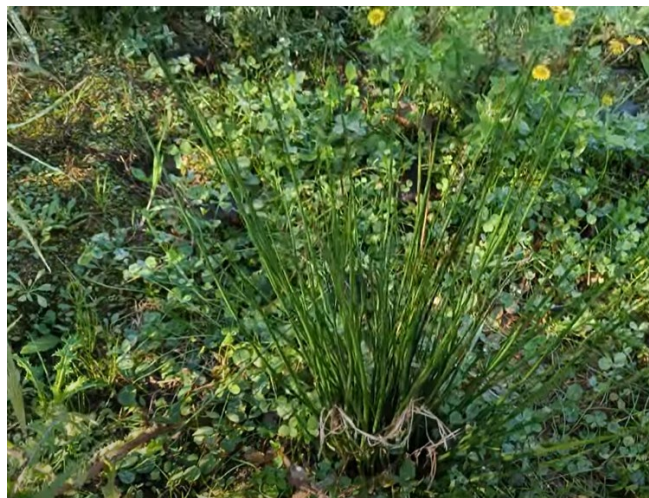
Figuur 45: vochtige standplaats

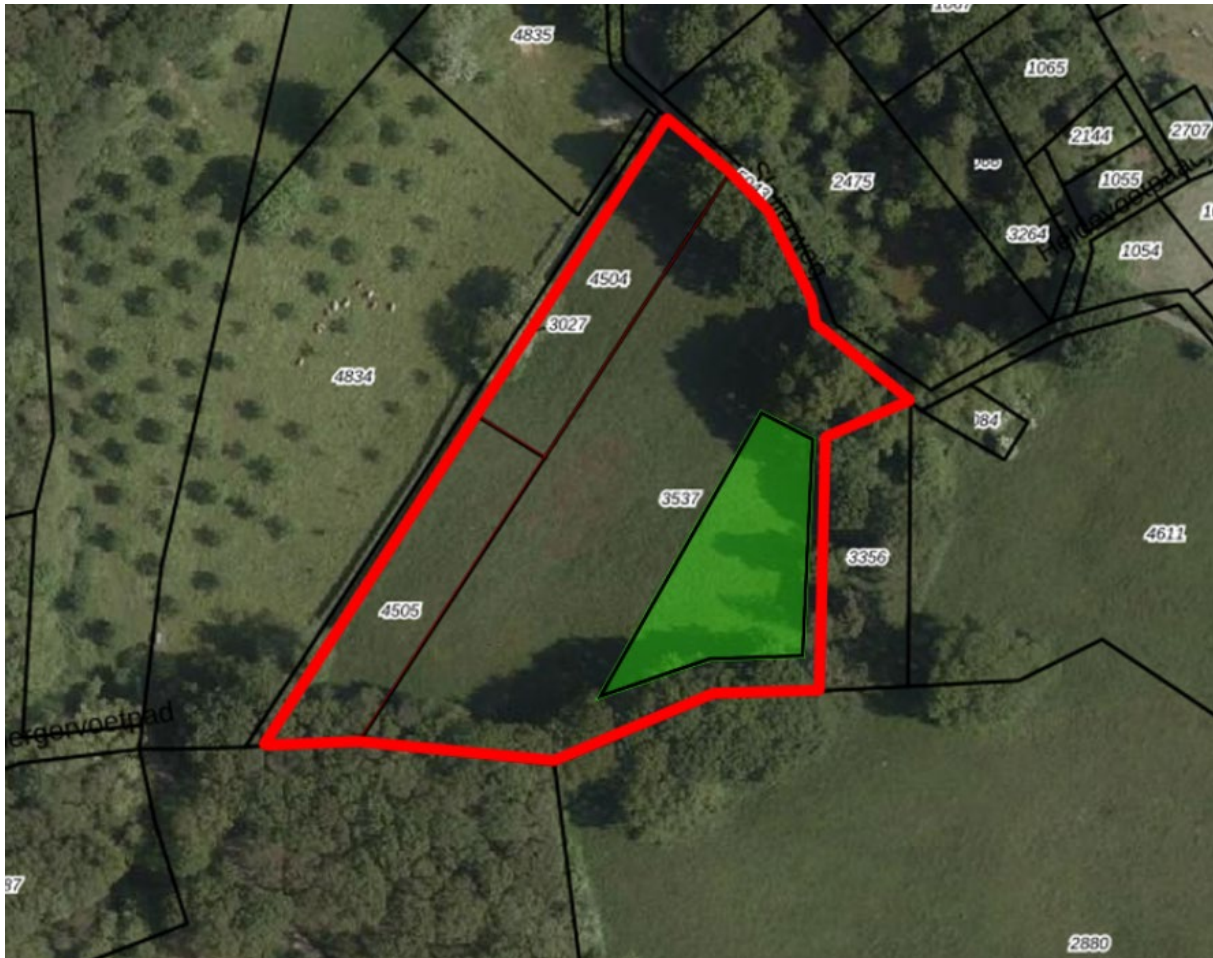
De beheeringreep voldoet aan een kruidenrijk grasland. Echter kunnen we stellen dat er nu geen zaadopslag in de directe omgeving is. Er zijn ogenschijnlijk geen faunamaatregelen toegepast zoals sinus maaien en het over laten staan van hoeken en randen maaisel als dekking en overwintering voor diverse faunasoorten.

Figuur 47: indicatieve schets van het gedeelte kwalitatieve verplichting in het groen wat tijdens het veldbezoek is gemaaid.
